TECHNINĖ APŽIŪROS ATASKAITA

Defektų nustatymas ir įvertinimas

Dokumento ID: INSP-20260507-609

Objekto pavadinimas:	Šaldymo kamerų kompleksas 'Aukštikalnė'	Apžiūros data:	2026-05-07
Dokumento ID::	INSP-20260507-609	Inspektorius:	Tomas J.
Sertifikatas / Paslaugos:	STAT-SERT-2024-0892

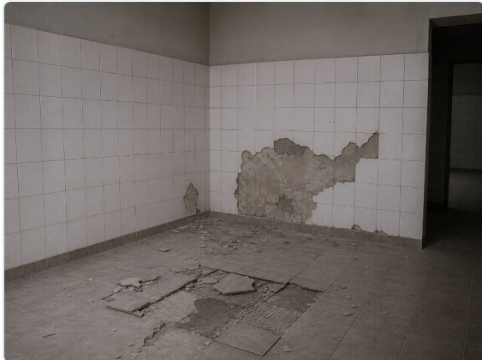
ID	Kritiškumas	Pavadinimas / Aprašymas	Matavimai	Nuotrauka
DEF-001	VIDUTINIS	Sienų tinko atsilupimas Sienos apdailos defektas, kur tinkas atsilupo nuo pagrindo, galimai dėl drėgmės ar netinkamos paruošimo technikos.	Apskaičiuota; plotas apie 2 m ²

- **DEF-001:** Atlikti drėgmės analizę, pašalinti pažeistą tinką, atlikti paviršių paruošimą ir užtepti naują tinką.
- **DEF-002:** Reikia atlikti remonto darbus, kad būtų pažemintas ir atkurtas stogo paviršius bei užtikrintas teisingas drenažo funkcionalumas.

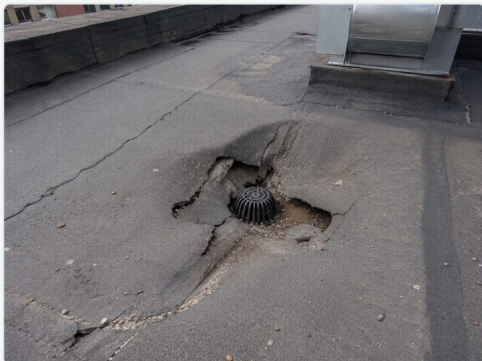
DEF-002	KRITINIS	Stogo įdubimas Stoge matoma didelė įdubimas aplink drenažo sistemą, kuri gali sukelti vandens kaupimąsi ir galimą stogo pažeidimą.	Įdubimas apie 1 m ²
